Sülysáp Nagyközség Önkormányzata
ÖNKORMÁNYZATI BÉRLLEMÉNYEK ÁLLAPOTFELMÉRÉSE
2010. május

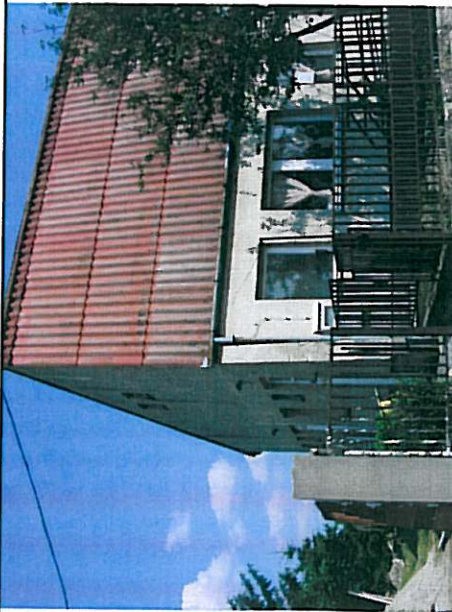
Bérlemény	Fotó	Épület állapotleírása	Értékelés
<p>Losonczi u. 1. orvosi rendelő</p>

<p>Az épület kívül-belül karbantartásra szorul, külső belső vakolat omlik, 2 db ablak betörve, belső-külső falfestés esedékes, világítás korszerűsítése szükséges.</p>	<p>Karbantartás elmaradása következtében az épület felújításra szorul.</p>
<p>Kossuth L. u. 206. orvosi rendelő</p>

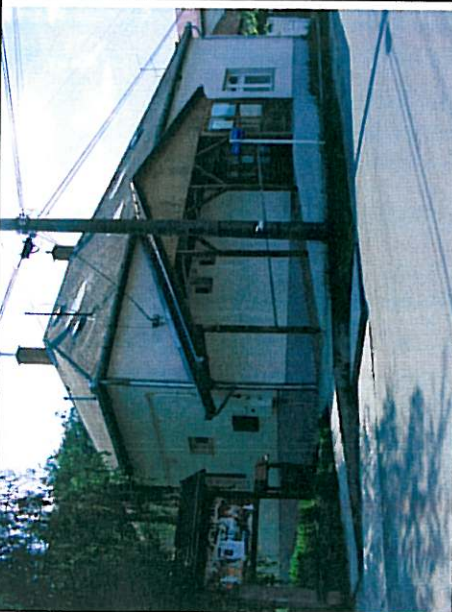
<p>2004-ben felújítva. A falon keletkezett repedések kijavítva, külső teraszoszlopok festésre szorulnak, közbelső falak salétromosak így a vakolat leomlott, kéménynél beázik. A rendelőben lévő csempé már többször levált, helyreállítási munkák elkészültek.</p>	<p>A fa előtető festéssel rendbe hozható, a belső főfal vizesedése kivitelezési hiányosság.</p>

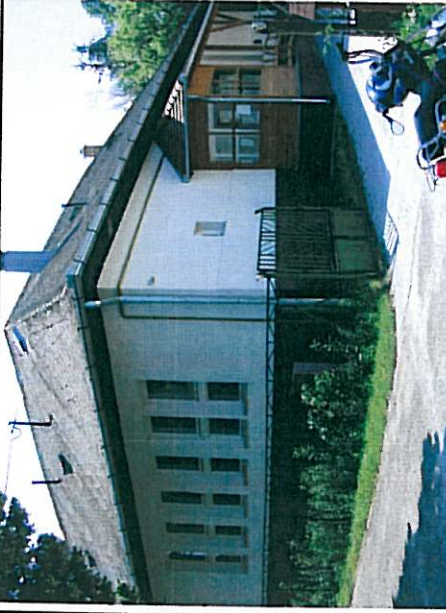
<p>Fő u. 47. orvosi Rendelő</p>

<p>Az épület 2006-ban lett felújítva, külső homlokzatán kisebb repedések találhatóak, kivitelezési okokból a lábazati falak salétromosak, vizesednek.</p>	<p>Az épületen kisebb karbantartási munkák javasoltak, a főfalak vizesedése kivitelezési hiba.</p>
<p>Szent István tér 17/A gyermekorvosi rendelő</p>

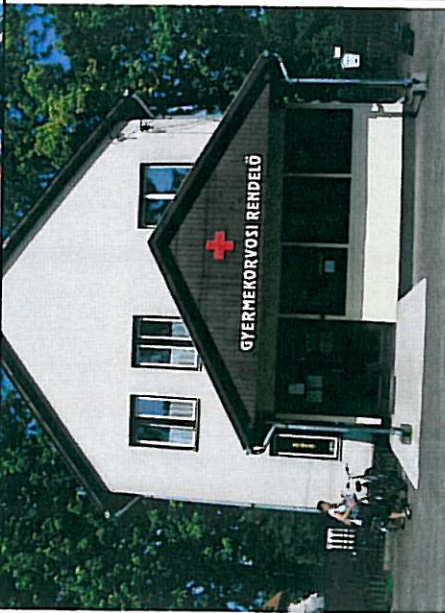
<p>Az épület külső falai az eltömődött, illetve lukas esővíz-csatornák miatt áznak. Előszoba felázik, PVC -burkolat az előtérben megkopott, nyílászáró ablaküveg repedt. (A homlokzati vörös keresztet szükséges lenne át festeni, mert a vörös kereszt jogvédett szimbólum.)</p>	<p>Külső karbantartás (ereszcsatorna tisztítása, lábazat festése) esedékes, valamint az előtérben az ázás megszüntetése szükséges.</p>
<p>Szent István tér 17/A lakás /Dr. Laczkó Katalin/</p>

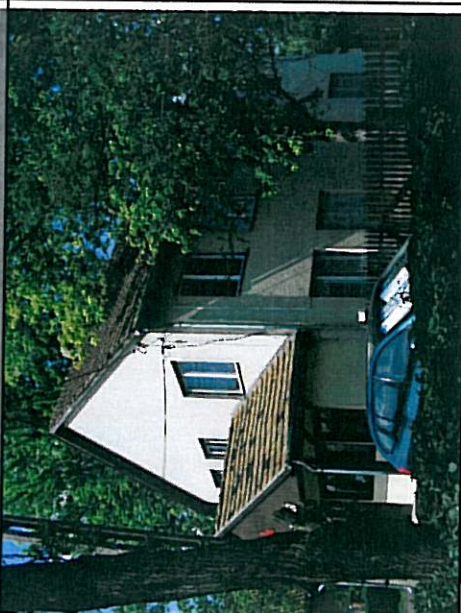
<p>2009 augusztusában belső felújítás készített a Faluszolga Kft., azóta kis penészfolt jelent meg az egyik sarokban. A laminált parketta szétföredezve került átadásra. Az épület a kéményszegélyeknél beázik.</p>	<p>A külső ereszcsatorna tisztítása karbantartása, valamint a kéményszegélyek cseréje szükséges.</p>

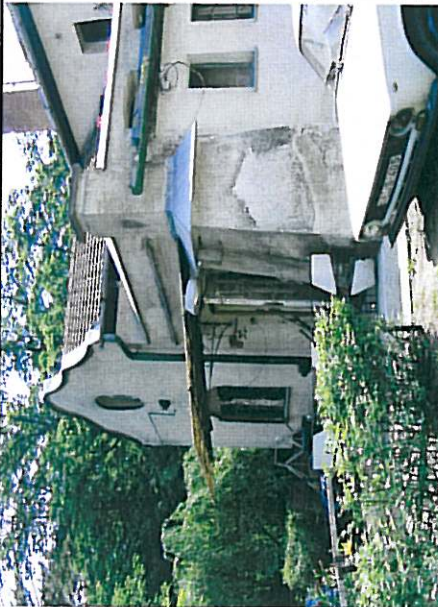
<p>Iskola u. 7. lakás /Gróf Istvánné/</p>

<p>Az épület külső vakolata teljes homlokzaton omladozik, a bádogos szerkezetek nem megfelelőek, az ereszcsontra a nagy fák miatt folyamatosan eltömődik, nem karbantartott. Falsarkok penészesek, nagy esőzésnél a konvektornál átázik a fal és több helyen omlik, a nyílászárók festésre szorulnak</p>	<p>Az épület a tönkrement és hiányos bádogos szerkezetek és a karbantartás hiánya miatt sürgősen felújításra szorul.</p>
<p>Iskola u. 7. lakás /Józsa Józsefné/</p>

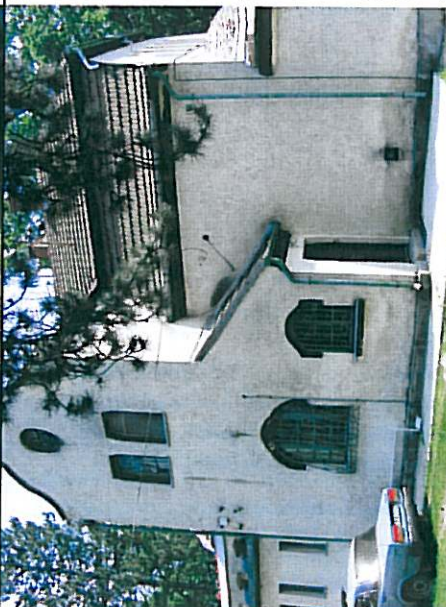
<p>Földszinti előszobában a fal omlik és a sarkok penészesek. A lakás rendben tartott, rendezett.</p>	<p>Az épület a tönkrement és hiányos bádogos szerkezetek és a karbantartás hiánya miatt sürgősen felújításra szorul.</p>
<p>Kisköz 27/A lakás /Gulyásné dr. Gál Ilona/</p>

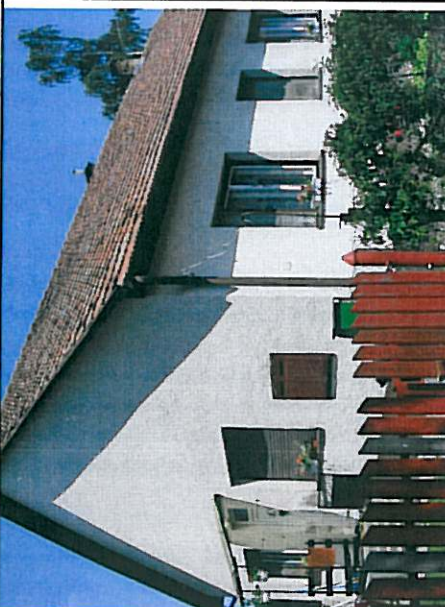
<p>Az épület külső állapota megfelelő. A belső szobák rendezettek, a falsarkok a szobákban és a konyhában penészesek</p>	<p>Az épület megfelelő szellőztetése javasolt, azonban valószínűleg a penészedésnek, ezért javasolt lenne az épület külső hőszigetelés.</p>

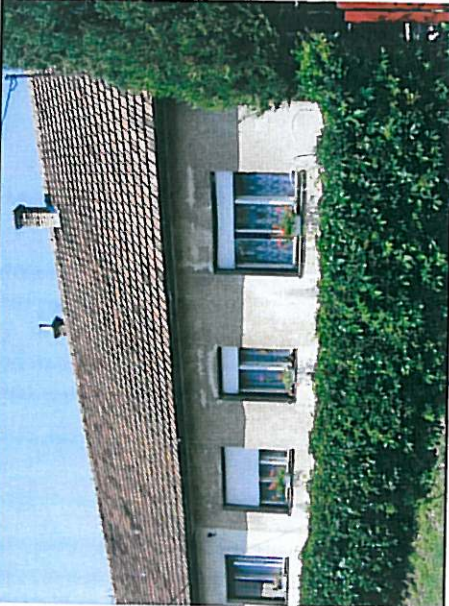
<p>Kisköz 27/B lakás /Szücsi László/</p>

<p>Az épület külső karbantartása elmaradt, ezért felújításra szorul. Esedékes a homlokzat színezése, az ereszeszka festésre vár, az ereszcsontra ki van fordulva. Belül a burkolatok fel lettek újítva szépen rendezetten lakott, egyik szobában a parketta kopott.</p>	<p>Szükséges az épület külső felújítása.</p>
<p>Kókai u. 19. lakás</p>

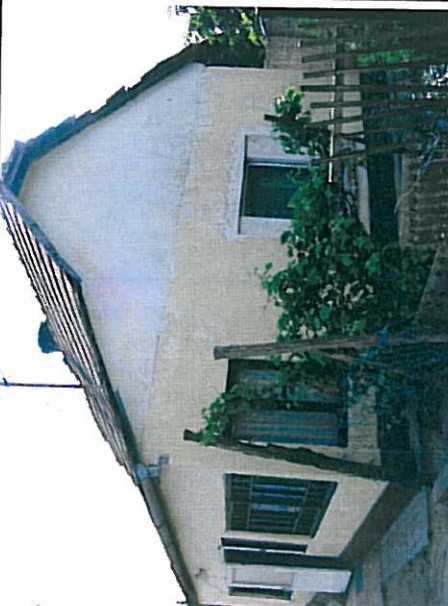
<p>Az épület szélészakai hiányoznak, emiatt helyenként egy-két cserép lecsúszott; a külső falak repedeznek. A belső szobák állapota megfelelő, a lakás komfort nélküli, víz, gáz nincs bekötve.</p>	<p>A tető rendbetétele szükséges.</p>
<p>Állomás u. 13/1. lakás /Szabados Lászlóné/</p>

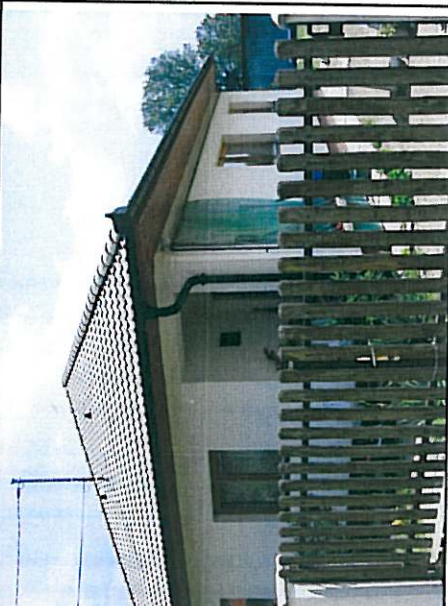
<p>Az épület külsőleg rendben található. A lakás raktárszerűen zsúfolt, rendetlen, nem megfelelően szellőztetett, a belső falak vakolata itt-ott leverődött, a festés elkoszolódott.</p>	<p>Az épület szellőztetése javasolt, valamint esedékes a belső festés.</p>

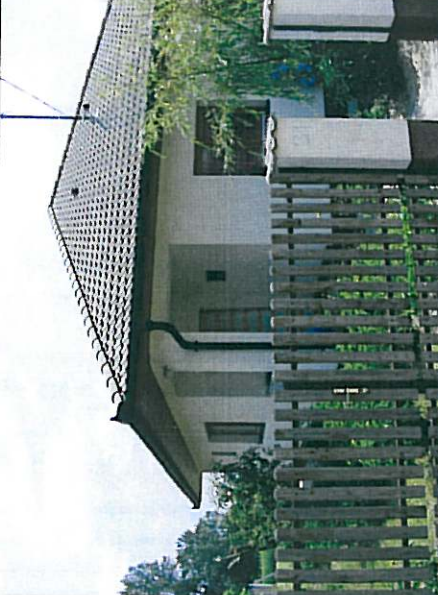
<p>Állomás u. 13/2. lakás /Kiss Sándorné/</p>

<p>Az épület külső állapota megfelelő. A lakás rendezett, karbantartott.</p>	<p>Karbantartás folyamatos.</p>
<p>Fő u. 47. szolgálati lakás</p>

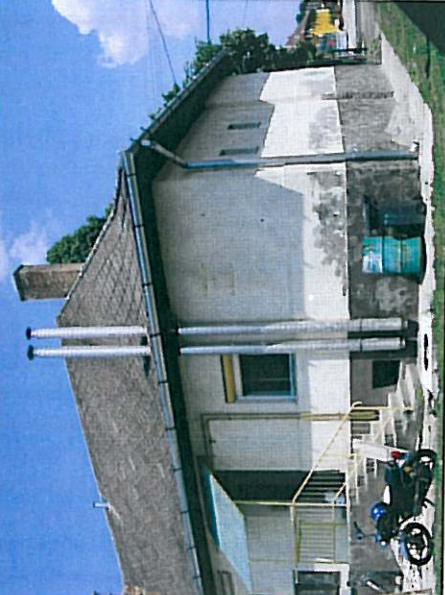
<p>A lakás viszonylag lelakott, a burkolatok elavultak, teljes felújításra szorul. Az épület külső állapota a vizesedés és az elmaradt karbantartási munkák miatt igen rossz.</p>	<p>Külső-belső felújítás alatt áll (Faluszo Olga Kft.).</p>
